# Asbestinventarisatetest

Molenhoek 72, 9185 Lochristi

Attestnummer : **20251128-000368.000**

Uitgegeven op : **28.11.2025**

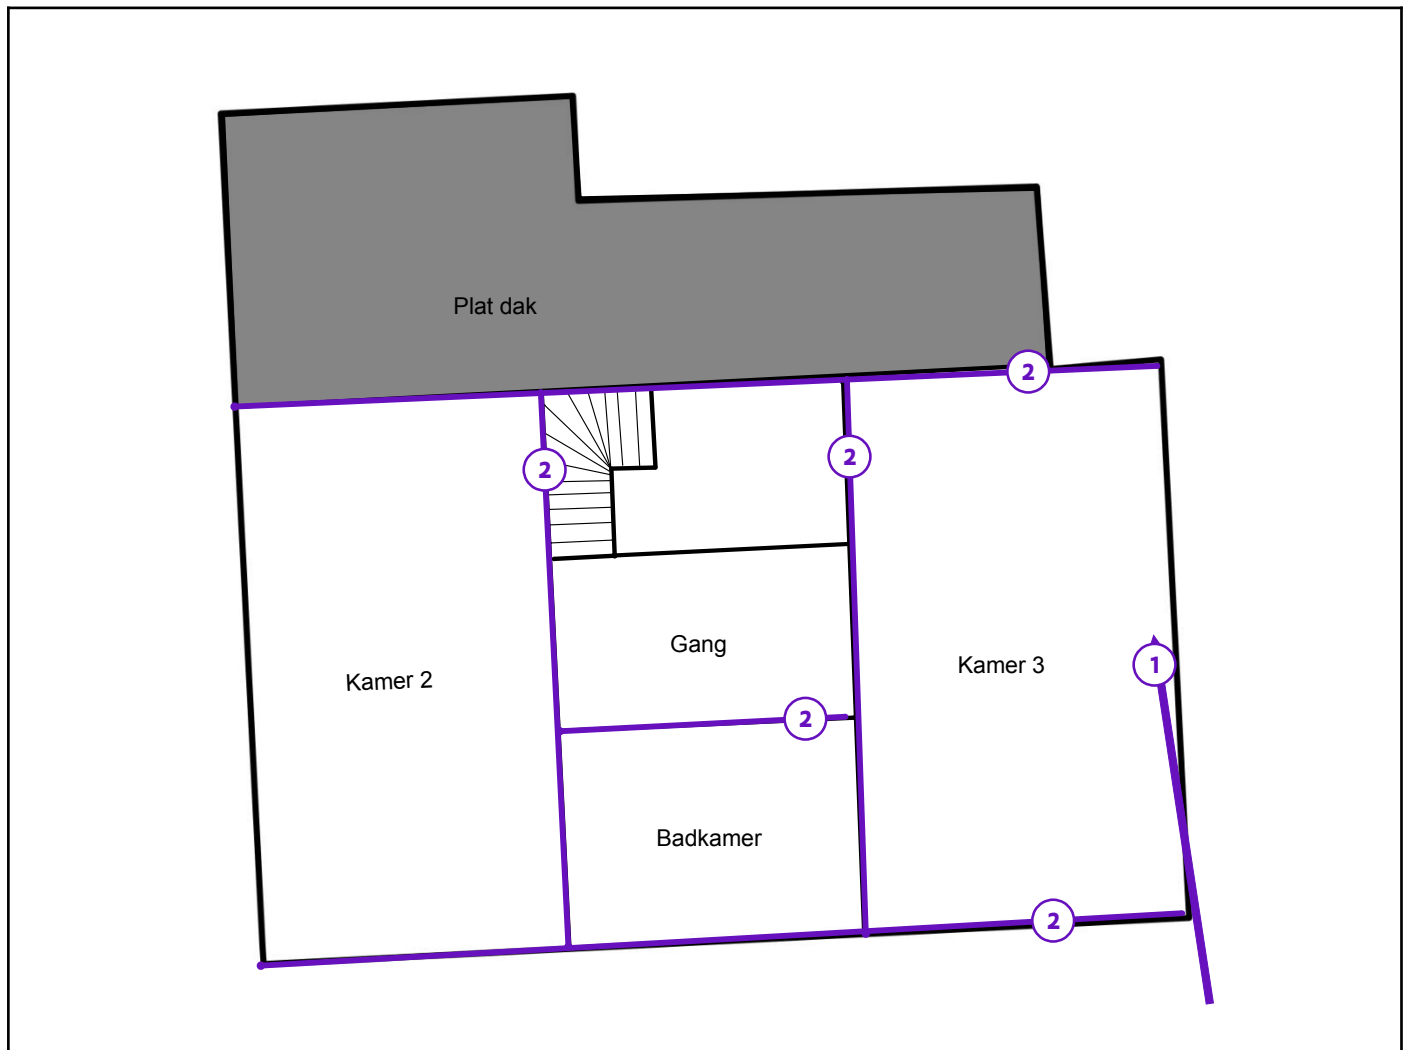
## Plan 1.2: Plan verdieping

| Beschrijving | Type | Actie |
|---|---|---|
| 1. Schoorsteen rookgaskanaal | Beperking | - |
| 2. Valse wanden/ plafonds | Advies | - |

Tijdens de inspectie zijn alle zichtbare toplagen volledig onderzocht. Echter, de onderliggende lagen achter de valse wanden/ plafonds konden niet worden geïnspecteerd en blijven daarom verdacht op asbest. Aanvullend onderzoek is aanbevolen bij toekomstige werken waarbij deze verborgen structuren worden blootgelegd.

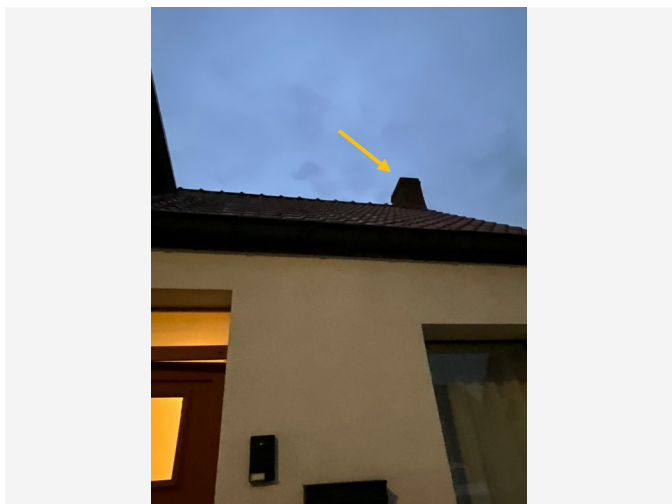
Situeringsfoto

**Reden:** Het te onderzoeken materiaal situeert zich hoger dan 3,50 m te rekenen vanaf een veilige ondergrond

**Uitleg van de asbestdeskundige:** Het rookgaskanaal is niet beoordeeld. Aan de binnenzijde is de kachel aangesloten. Aan de buitenzijde is het hoger dan 3,5 meter om de schoorsteen te inspecteren. Het is niet zichtbaar of er een asbestverdacht rookgaskanaal aanwezig is in de schoorsteen. Conform ons inspectieprotocol mogen wij een beperking inroepen voor hoogtes hoger dan 3,5 m. Indien men dit wil laten onderzoeken, dient er een nieuwe afspraak gemaakt te worden en moet er een hoogtewerker voorzien worden, evenals iemand die bevoegd is om deze te bedienen en eventueel een techniek die de al dan niet aanwezige schouwhoed kan afnemen en weer terugplaatsen.

| (Asbest)materiaal | Rookgaskanaal |
| Karakterisatie | Asbest (verdacht) |

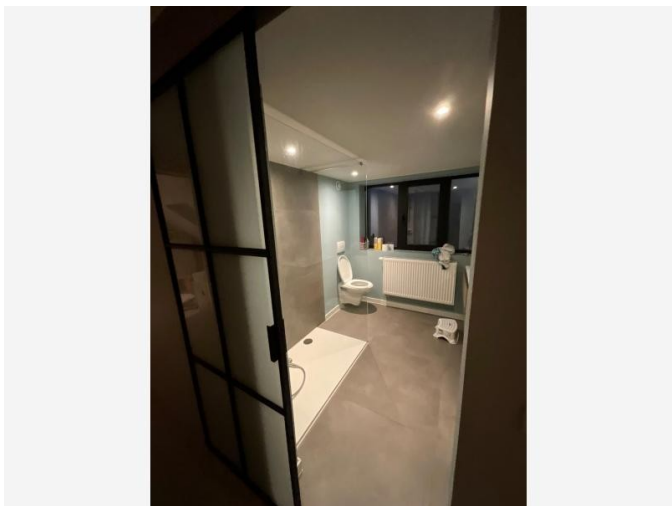
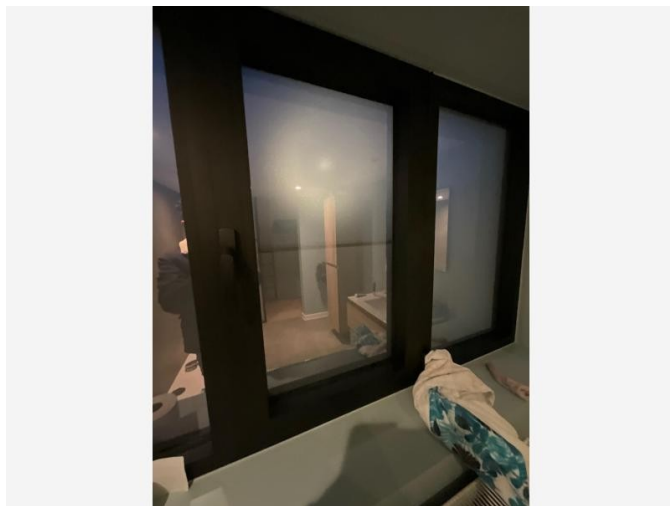
### Fiche 3: Afdichtingsmateriaal (mastiek, kit, ) aan schrijnwerk

| Beschrijving | Notitie | Terug te vinden op plannen |
|---|---|---|
| Fiche 3: Afdichtingsmateriaal (mastiek, kit, ) aan schrijnwerk | <p>Afdichtingsmateriaal (mastiek, kit, voegsel, ) toegepast aan of rond het schrijnwerk. Luchtdichting, waterdichting of esthetische afwerking tussen schrijnwerk en omliggende constructiedelen.</p> <p>Tijdens de inspectie werd het aanwezige afdichtingsmateriaal visueel beoordeeld. De afdichtingen bestaan uit recente elastische siliconenkitten en/of moderne polymeerkitten. Er werden geen tekenen vastgesteld van oud, bros of bitumineus mastiekmateriaal dat typerend is voor asbesthoudende toepassingen.</p> <p>Niet-asbestverdacht. Het aangetroffen materiaal is van recente datum en vertoont geen kenmerken van historische asbesthoudende afdichtingen.</p> <p>Geen specifieke maatregelen nodig. Bij toekomstige renovaties of vervangingen kan standaard voorzichtigheid worden toegepast om beschadiging van oude lagen of onderliggende materialen te vermijden.</p> | - |

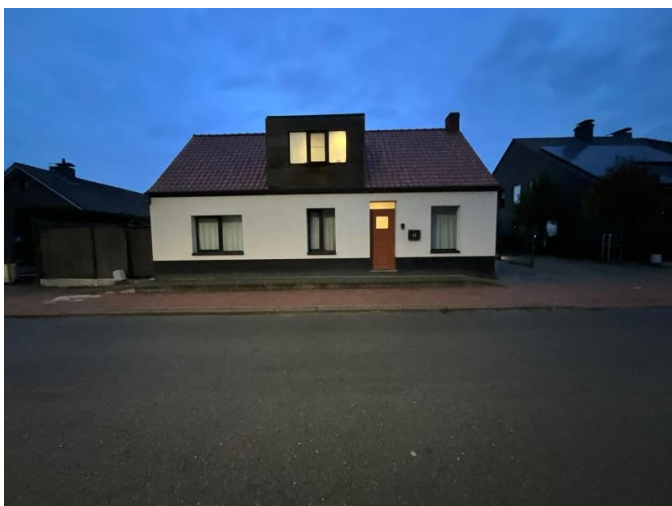
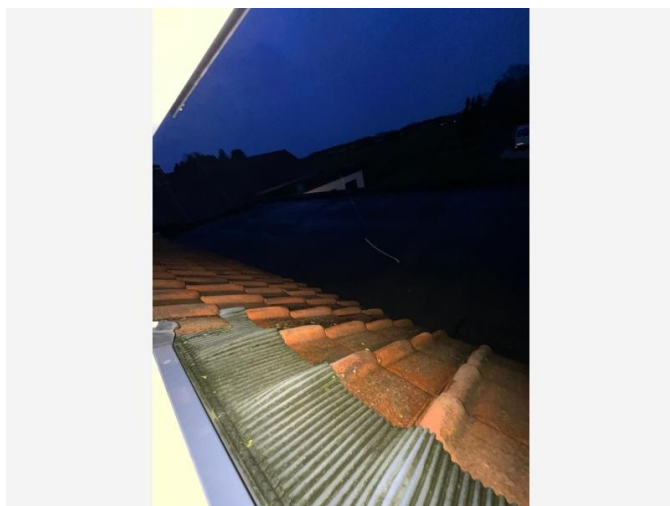
### Fiche 4: Dakbedekking

| Fiche 4: Dakbedekking | <p>Afwerkingslaag van het dak bestaande uit dakpannen.</p> <p>Tijdens de inspectie werd de dakbedekking visueel beoordeeld vanaf het toegankelijke terrein en/of vanuit het gebouw. De dakafwerking bestaat uit dakpannen.</p> <p>Er werden geen asbestverdachte elementen waargenomen, zoals oude cementleien, golfplaten uit asbestcement of bitumineuze dakbanen met asbestversterking.</p> <p>Niet-asbestverdacht. De gebruikte dakbedekking is van recente makelij en vertoont geen uiterlijke kenmerken van historische asbestcementtoepassingen.</p> <p>Geen specifieke maatregelen nodig. Bij toekomstige dakwerken wordt aanbevolen om voorzichtig om te gaan met onderliggende lagen of oudere aansluitingen, aangezien oudere daken soms meerdere generaties dakbedekking kunnen bevatten.</p> | - |

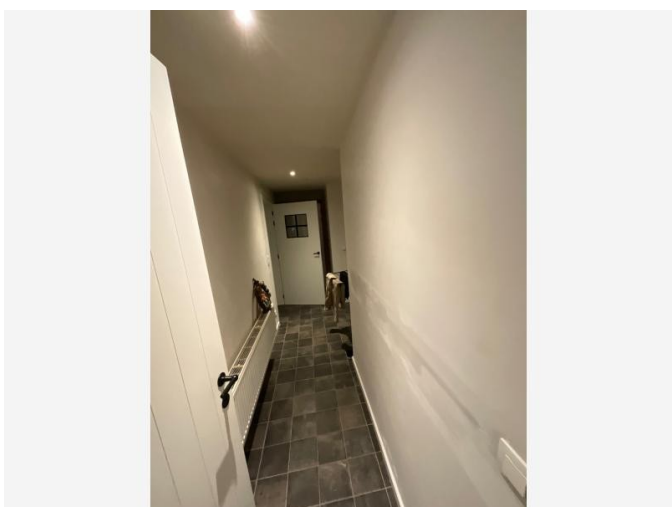
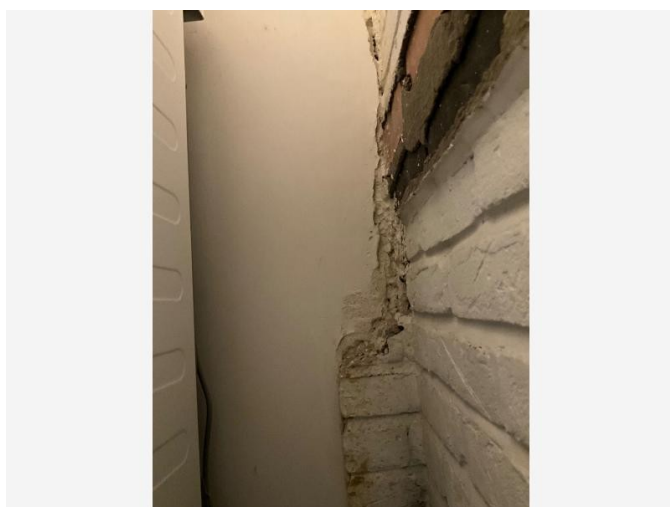
### Fiche 5: Pleisterwerken

| Fiche 5: Pleisterwerken | We hebben een factuur/ bewijsmateriaal doorgekregen van de opdrachtgever dat het pleisterwerk in de woning volledig vernieuwd is. | Plan 1.1: Plan gelijkvloers |

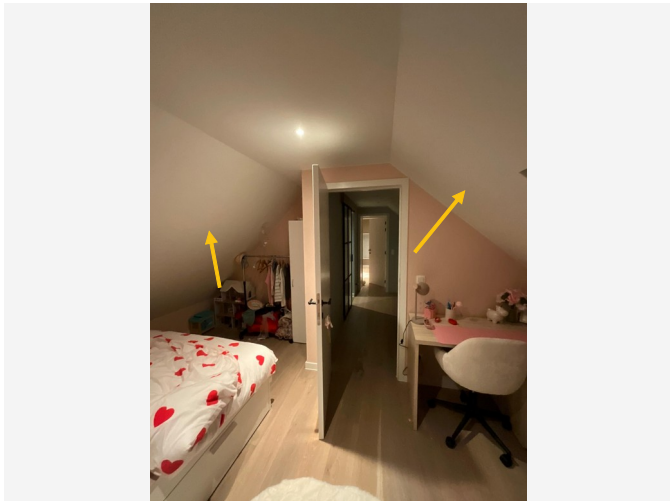
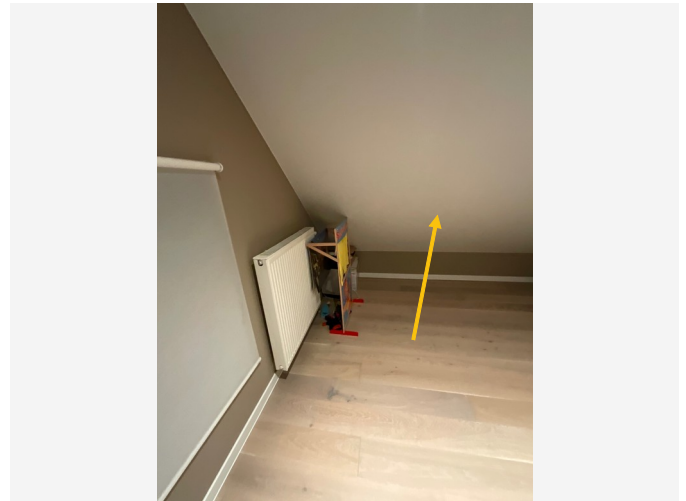
## Fiche 6: Materialen onder de dakbedekking (onderdak)

| Fiche 6: Materialen onder de dakbedekking (onderdak) | <p>Er zijn foto's en een factuur aanwezig van de vernieuwing van het dak, in bijlage in tabblad 'bewijsdocumenten'</p> <p>Op het moment van de inspectie hebben we het onderdak niet kunnen inspeceteren omdat het dicht is gemaakt met platen.</p> | - |

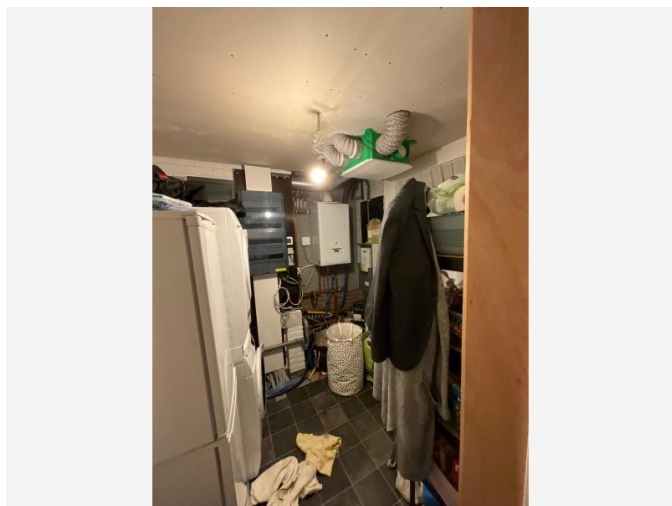
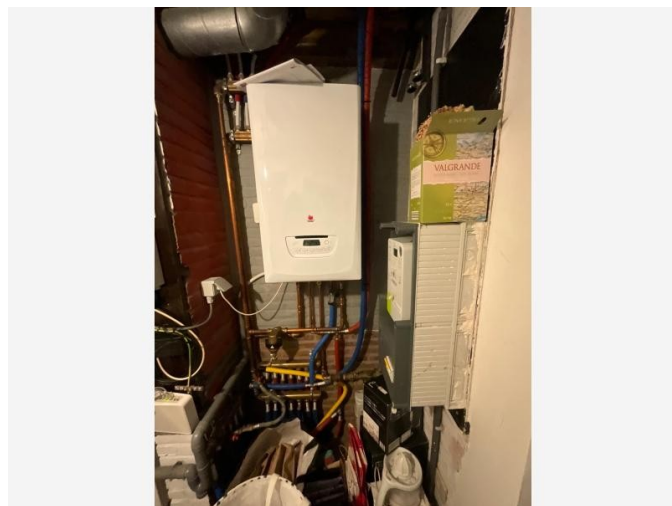
## Fiche 7: Materialen aan de stookketel (dichtingen, isolerend materiaal)

| Beschrijving | Notitie | Terug te vinden op plannen |
|---|---|---|
| Fiche 7: Materialen aan de stookketel (dichtingen, isolerend materiaal) | <p>Materialen die deel uitmaken van of zich bevinden aan de stookketel, zoals afdichtingen, pakkingen, isolatieschermen, isolatiemantel, koordafdichtingen of afdichtingsplaten.</p> <p>Tijdens de inspectie werd ondervonden dat er geen stookketeln aanwezig was.</p> <p>Er werden geen asbestverdachte materialen aan of rond de stookketel vastgesteld.</p> <p>Geen staalname vereist.</p> | - |
