# Asbestinventarisatetest

Durmstraat 22, 9930 Lievegem

Attestnummer : **20251128-000367.000**

Uitgegeven op : **28.11.2025**

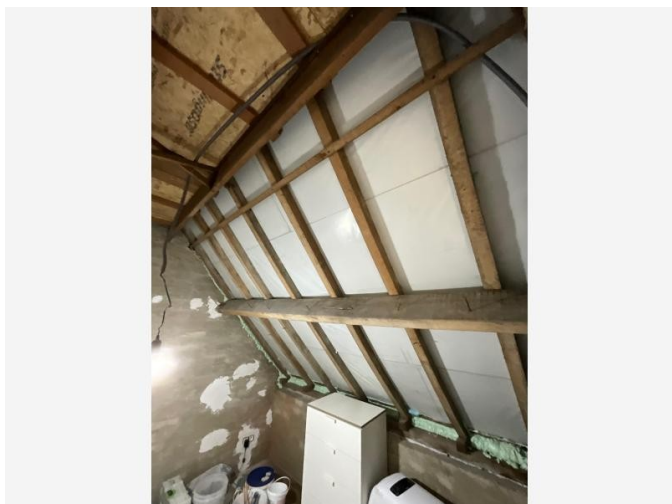
Situeringsfoto

**Reden:** Het te onderzoeken materiaal situeert zich hoger dan 3,50 m te rekenen vanaf een veilige ondergrond

**Uitleg van de asbestdeskundige:** Het onderdak is niet waarneembaar vanwege de hoogte, die meer dan 3,5 meter bedraagt. Door de afwerkingsgraad aan de binnenzijde van de bovenste verdieping is het onderdak niet zichtbaar of inspecteerbaar. We hebben geprobeerd een dakpan op te tillen om het onderdak te inspecteren, maar dit is niet gelukt. Alleen destructief onderzoek kan bepalen of het onderdak al dan niet asbesthoudend is (type menuiserite).

| (Asbest)materiaal | Plaat, paneel, tablet - Type Menuiserite |
| Karakterisatie | Asbest (verdacht) |
| Primaire drager | Schuin dak |

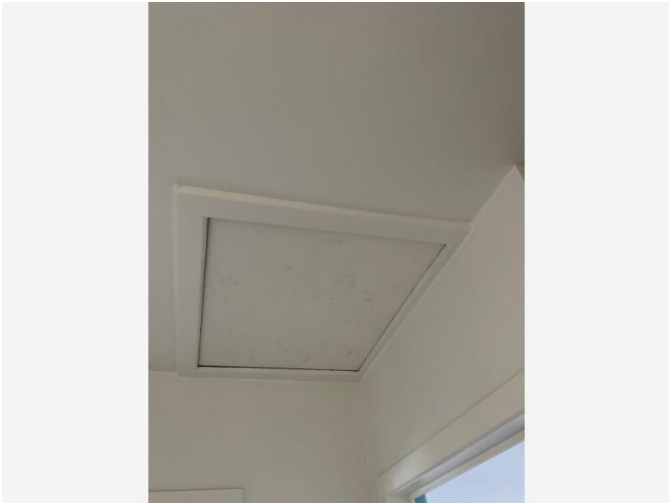
*Situeringsfoto*

**Reden:** Slotvaste toegangspoort, -deur of -luik

**Uitleg van de asbestdeskundige:** De zolderluik in de gang kon niet open. We hebben geprobeerd om deze open te trekken, maar blijktbaar zou deze dicht gelijmd zijn.

Dit was ook een kleine opening. De opdrachtgever is deze ruimte blijkbaar nooit binnengekomen.

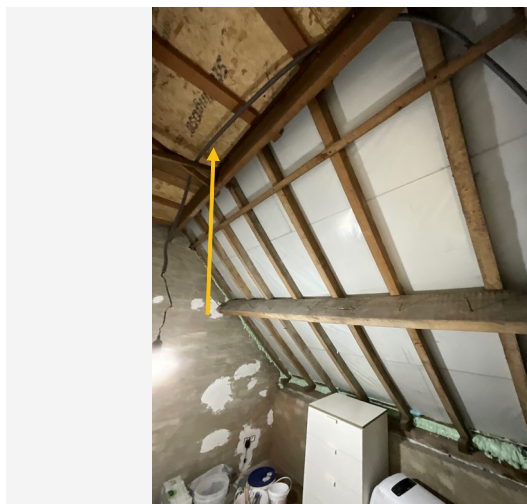
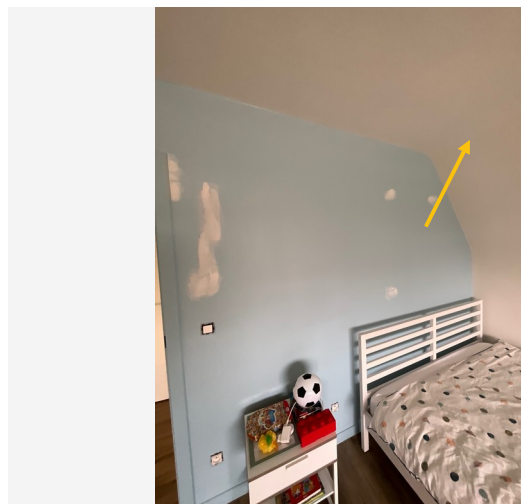
Tijdens de inspectie zijn alle zichtbare toplagen volledig onderzocht. Echter, de onderliggende lagen achter de valse wanden/ plafonds konden niet worden geïnspecteerd en blijven daarom verdacht op asbest. Aanvullend onderzoek is aanbevolen bij toekomstige werken waarbij deze verborgen structuren worden blootgelegd.

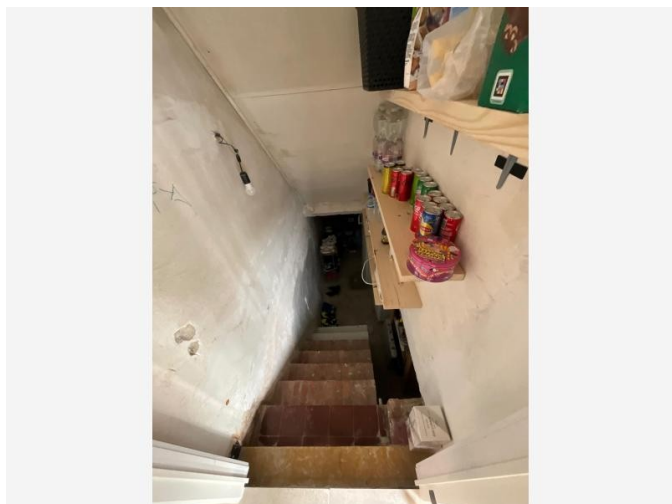
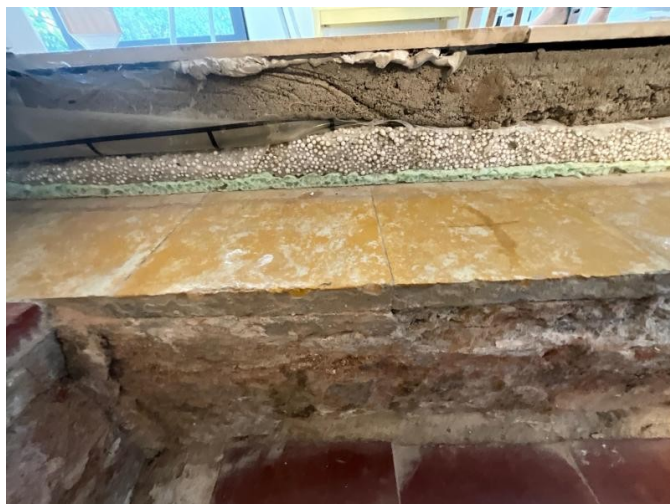
Tijdens de visuele inspectie werden de zichtbare toplagen in de woning beoordeeld. Op basis van deze niet-destructieve visuele controle werden er geen asbestverdachte elementen vastgesteld in de toplagen van de tegels.

Aangezien er geen destructieve ingrepen zijn uitgevoerd en onderliggende lagen (zoals lijmresten, tussenvloeren of oudere vloerafwerkingen) niet zichtbaar of bereikbaar waren, kan de aanwezigheid van asbesthoudende materialen in deze onderlagen niet volledig worden uitgesloten.

Ondergetekende (ADI) aanvaardt geen aansprakelijkheid voor de eventuele aanwezigheid van asbest in niet-zichtbare of niet-toegankelijke delen van de vloeropbouw. Indien renovatiewerken of verwijdering van de vloerbekleding worden overwogen, wordt sterk aanbevolen om voorafgaand een deskundig asbestonderzoek te laten uitvoeren door een erkende asbestdeskundige, conform de vigerende regelgeving.

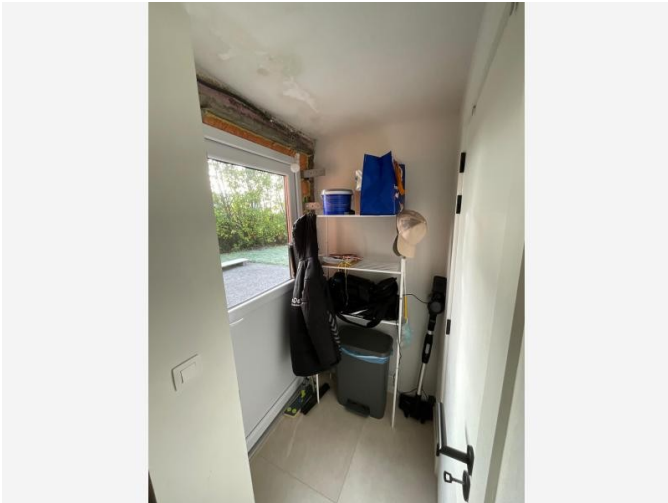
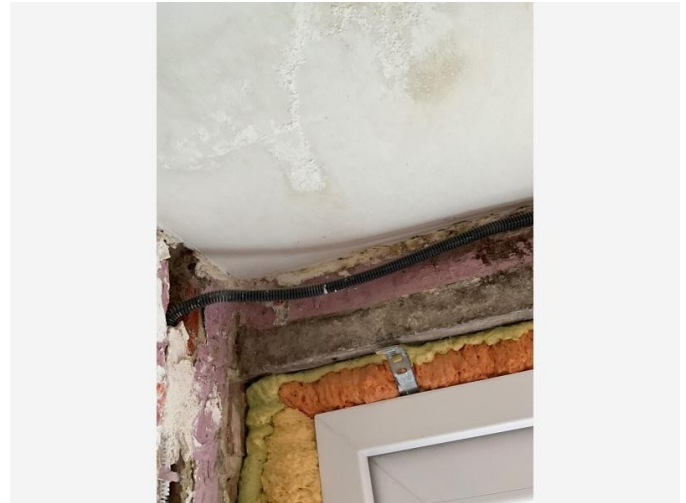
## Fiche 5: Pleisterwerk plafonds

Geen asbest

| # | Type | Referentie | Resultaat |
|---|---|---|---|
| 5.1 | Mengmonster | 221125-P1-2 | Geen asbest |

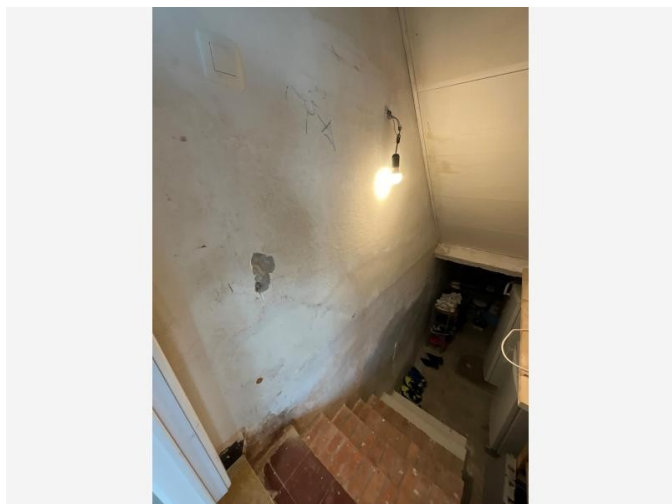
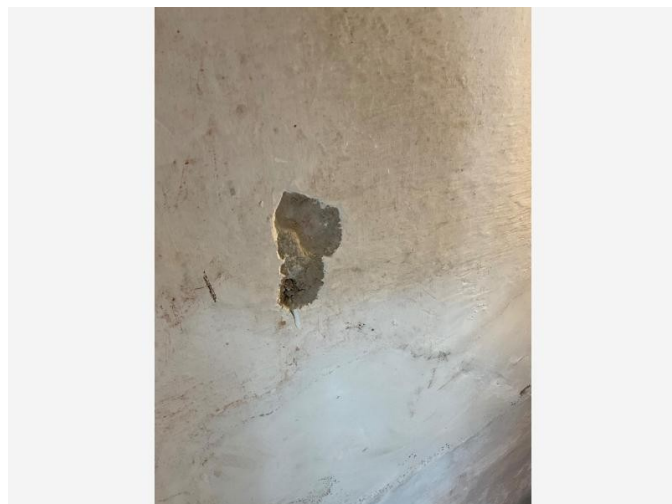
## Fiche 6: Pleisterwerk muren

Geen asbest

| # | Type | Referentie | Resultaat |
|---|---|---|---|
| 6.1 | Mengmonster | 221125-P1-1 | Geen asbest |

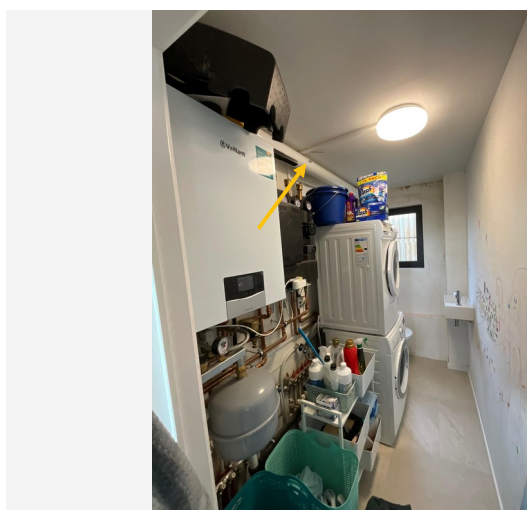
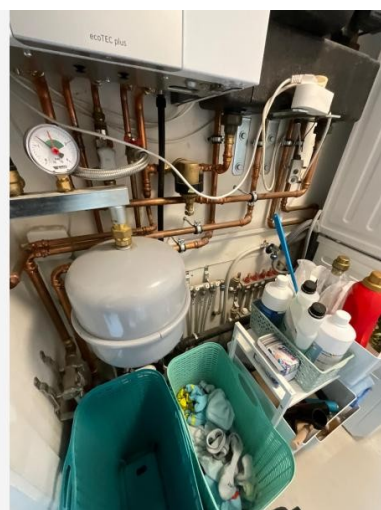
## Fiche 7: Materialen van rookgaskanalen

| Beschrijving | Notitie | Terug te vinden op plannen |
|---|---|---|
| Fiche 7: Materialen van rookgaskanalen | <p>Er werd vastgesteld dat geen rookgaskanaal of schoorsteen aanwezig is (bijv. bij elektrische verwarming of recente installaties met gesloten circuit), of het aanwezige kanaal bestaat uit moderne materialen zoals inox, aluminium of kunststof (PP), zonder kenmerken van oude asbestcementbuizen of andere asbesthoudende toepassingen. Er werden geen asbestverdachte materialen waargenomen.</p> <p>Niet-asbestverdacht. De aanwezige materialen zijn van recente makelij en vertonen geen uiterlijke kenmerken van historische asbestcementbuizen of -kanalen. Er werden geen asbestverdachte materialen aan of in de rookgaskanalen aangetroffen.</p> <p>Geen staalname vereist.</p> <p>Geen specifieke maatregelen nodig. Indien in de toekomst oude, niet-geïnspecteerde rookgaskanalen (bijvoorbeeld in muren, oude schouwen of ongebruikte afvoeren) worden blootgelegd, wordt aanbevolen om deze opnieuw te laten beoordelen door een erkend asbestdeskundige.</p> | - |

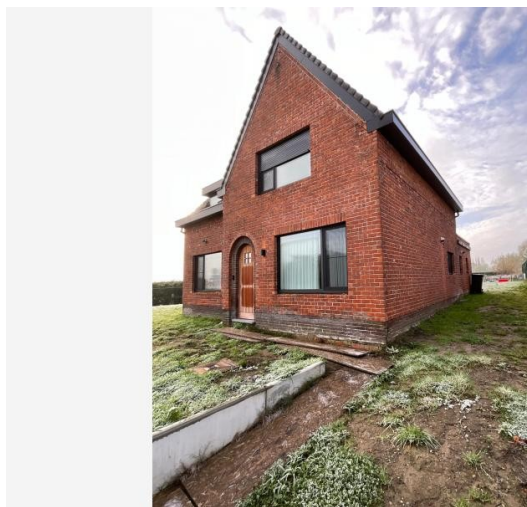
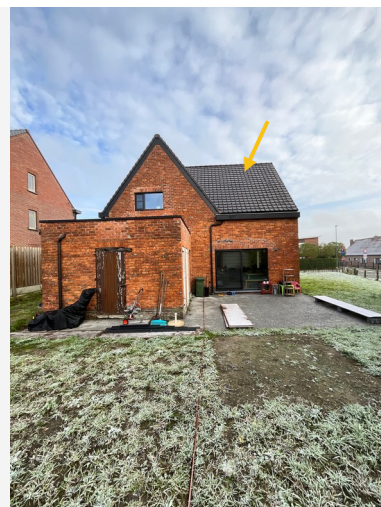
## Fiche 8: Dakbedekking

| <p>Fiche 8: Dakbedekking</p> | <p>Afwerkingslaag van het dak bestaande uit dakpannen.</p> <p>Tijdens de inspectie werd de dakbedekking visueel beoordeeld vanaf het toegankelijke terrein en/of vanuit het gebouw. De dakafwerking bestaat uit dakpannen.</p> <p>Er werden geen asbestverdachte elementen waargenomen, zoals oude cementleien, golfplaten uit asbestcement of bitumineuze dakbanen met asbestversterking.</p> <p>Niet-asbestverdacht. De gebruikte dakbedekking is van recente makelij en vertoont geen uiterlijke kenmerken van historische asbestcementtoepassingen.</p> <p>Geen specifieke maatregelen nodig. Bij toekomstige dakwerken wordt aanbevolen om voorzichtig om te gaan met onderliggende lagen of oudere aansluitingen, aangezien oudere daken soms meerdere generaties dakbedekking kunnen bevatten.</p> <p>Er is ook een factuur aanwezig van vernieuwing van het dak.</p> | <p>-</p> |

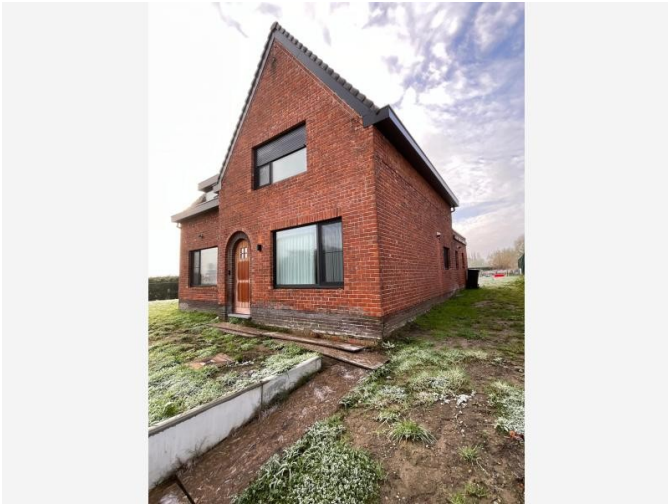
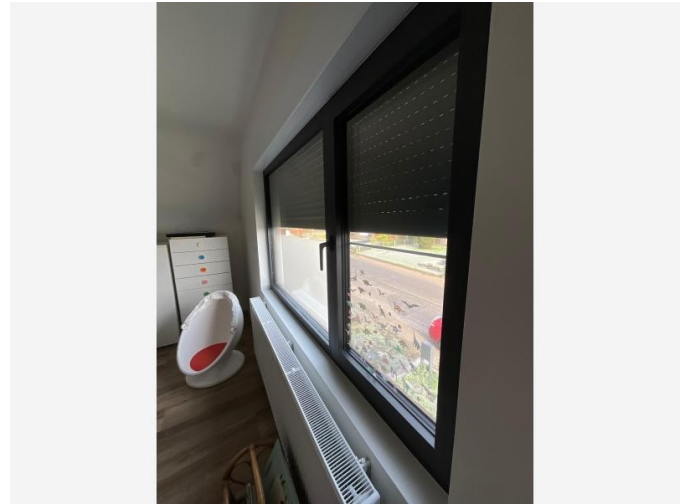
## Fiche 9: Afdichtingsmateriaal (mastiek, kit) aan schrijnwerk

| <p>Fiche 9: Afdichtingsmateriaal (mastiek, kit) aan schrijnwerk</p> | <p>Afdichtingsmateriaal (mastiek, kit, voegsel) toegepast aan of rond het schrijnwerk. Luchtdichting, waterdichting of esthetische afwerking tussen schrijnwerk en omliggende constructiedelen.</p> <p>Tijdens de inspectie werd het aanwezige afdichtingsmateriaal visueel beoordeeld. De afdichtingen bestaan uit recente elastische siliconenkitten en/of moderne polymeerkitten. Er werden geen tekenen vastgesteld van oud, bros of bitumineus mastiekmateriaal dat typerend is voor asbesthoudende toepassingen.</p> <p>Niet-asbestverdacht. Het aangetroffen materiaal is van recente datum en vertoont geen kenmerken van historische asbesthoudende afdichtingen.</p> <p>Geen specifieke maatregelen nodig. Bij toekomstige renovaties of vervangingen kan standaard voorzichtigheid worden toegepast om beschadiging van oude lagen of onderliggende materialen te vermijden.</p> | <p>Plan 1.1: Plan gelijkvloers - Lievegem<br/>Plan 1.2: Plan verdieping - Lievegem</p> |

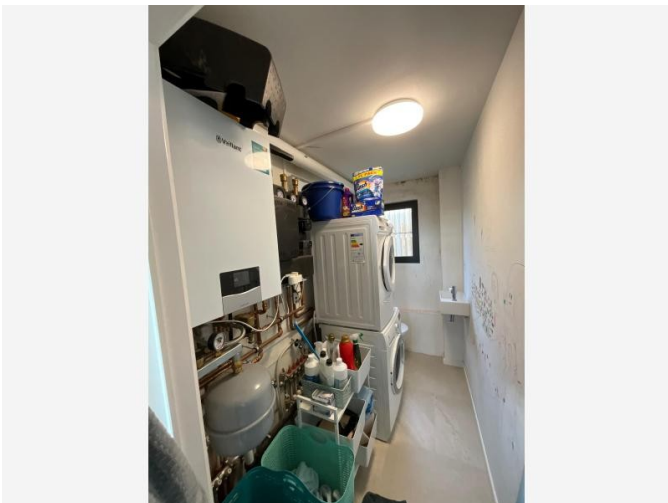
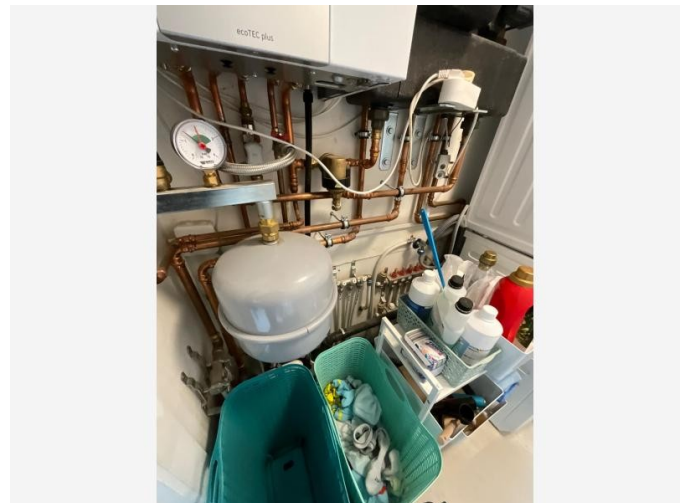
## Fiche 10: Materialen aan de stookketel (dichtingen, isolerend materiaal)

| <p>Fiche 10: Materialen aan de stookketel (dichtingen, isolerend materiaal)</p> | <p>Materialen die deel uitmaken van of zich bevinden aan de stookketel, zoals afdichtingen, pakkingen, isolatieschermen, isolatiemantel, koordafdichtingen of afdichtingsplaten.</p> <p>Tijdens de inspectie werd ondervonden dat er geen stookketeln aanwezig was.</p> <p>Er werden geen asbestverdachte materialen aan of rond de stookketel vastgesteld.</p> <p>Geen staalname vereist.</p> | <p>-</p> |
