# Asbestinventarisatetest

Dahliastraat 11, 9000 Gent

Attestnummer : 20240712-000311.000

Uitgegeven op : 12.07.2024

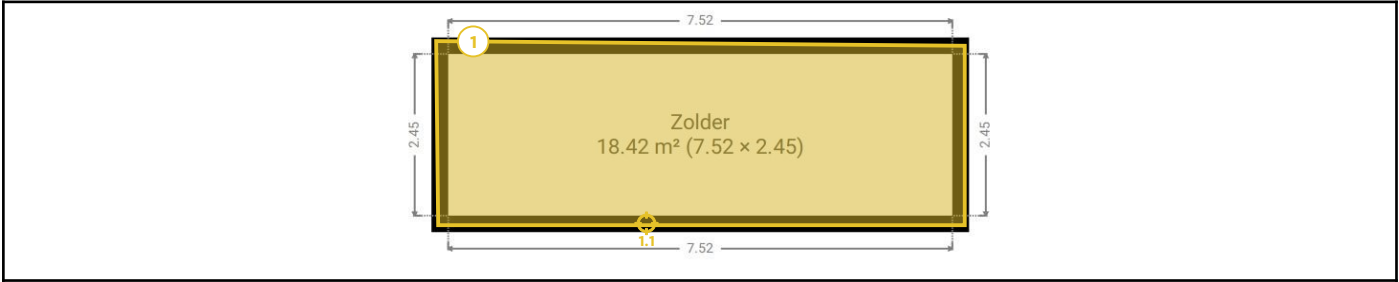
# Plan 1.7: Grondplan zolder

| Beschrijving | Type | Actie |
|---|---|---|
| 1. Onderdakplaten - Dak - Binnenzijde afgewerkt met stootvast materiaal | Asbestmateriaal | Zorgvuldig beheren |

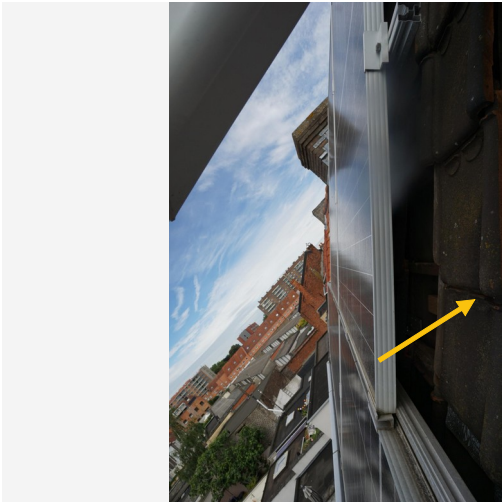
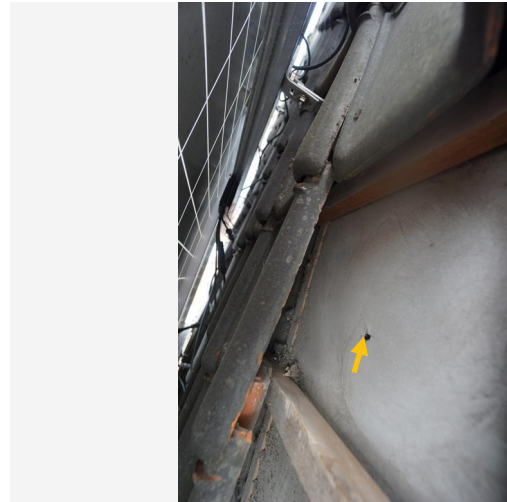
# Fiche 1: Onderdakplaten - Dak - Binnenzijde afgewerkt met stootvast materiaal

Asbestmateriaal

Het asbestmateriaal valt onder de mijlpaal van 2040.

Zorgvuldig beheren

| Eindbeoordeling materiaalrisico | Zeer laag materiaalrisico en/of zeer lage kans op vezelvrijgave |
| Opmerking | Aan binnenzijde volledig afgewerkt met gyproc of planchetten. Nergens openingen of spleten waar te nemen. |

| Toestand van het materiaal | Licht beschadigd, licht verweerd. Intact materiaal type Pical – asbestboard of categorie III ‘gebondenheid’ |

| # | Type | Referentie | Resultaat |
|---|---|---|---|
| 1.1 | Puntmonster | 93193-4 | Chrysotiel |

- Scherm in afwachting van verwijdering het asbestmateriaal af van luchtstromingen en verstoring: bijvoorbeeld door het te verpakken, te fixeren, af te dekken, signalisatie - afbakening aan te brengen, ...
- Zorg voor een veilig beheer en verwijder dit asbestmateriaal wanneer het bij werken eenvoudig bereikbaar wordt. Controleer de toestand jaarlijks op wijzigingen.

- Eenvoudige handelingen: mag via doe-het-zelf of door werknemer(s) met opleidingsattest eenvoudige handelingen  
Opgeleid personeel (Dakwerker met 8u basisopleiding asbest).

Indien de platen eenvoudig te verwijderen zijn zonder kans op breken kan dit via doe-het-zelf of door werknemer(s) met opleidingsattest eenvoudige handelingen.

Dek de zoldervloer af met plastic folie. Draag de nodige beschermingsmiddelen (Mondmasker ffp3,

handschoenen, tyvec). Verwijder de dakpannen. Fixeer het plaatmateriaal, de asbesthoudende platen voor en in hun geheel verwijderen. Niet gooien, niet breken. Reinig nadien de draagstructuur met vochtige doeken (+ stofzuiger met absoluut filter). Alle werknemer(s) moeten wel beschikken over een opleidingsattest eenvoudige handelingen 8u.

Een vastgesteld asbesthoudend onderdak mag niet definitief ingesloten worden. Dit dient verplicht verwijderd te worden als het bij werken eenvoudig bereikbaar wordt (vb bij vernieuwen van de dakbedekking moet men onderdak mee verwijderen).

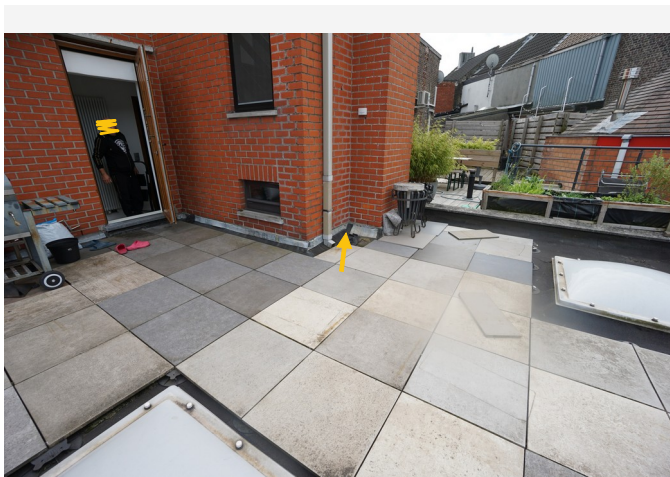
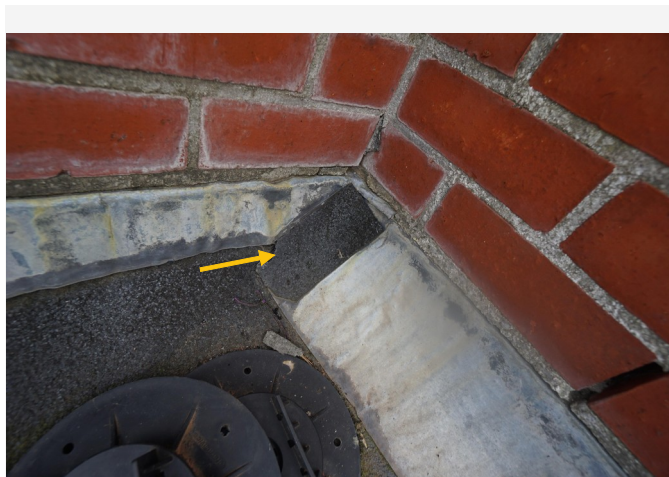
## Fiche 2: Roofing - Plat dak/terras (Toplaag)

Geen asbest

| # | Type | Referentie | Resultaat |
|---|---|---|---|
| 2.1 | Puntmonster | 93193-3 | Geen asbest |

| Opmerking | Geen destructief onderzoek naar eventuele oudere verdachte onderliggende lagen, wegens het niet-destructief karakter van ons onderzoek (Conform de opdracht). |

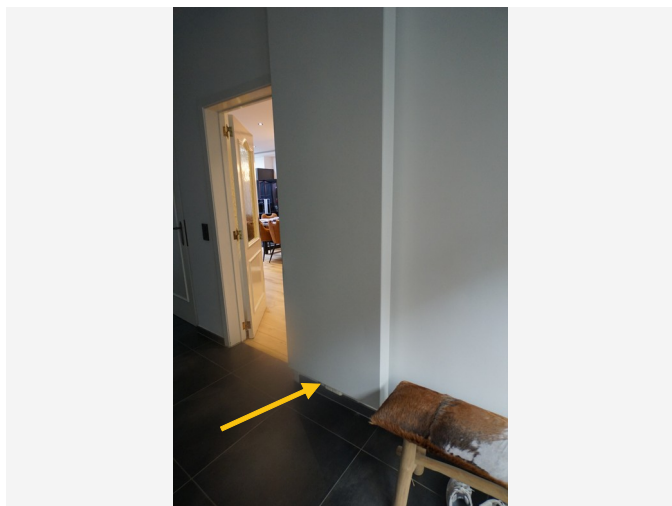
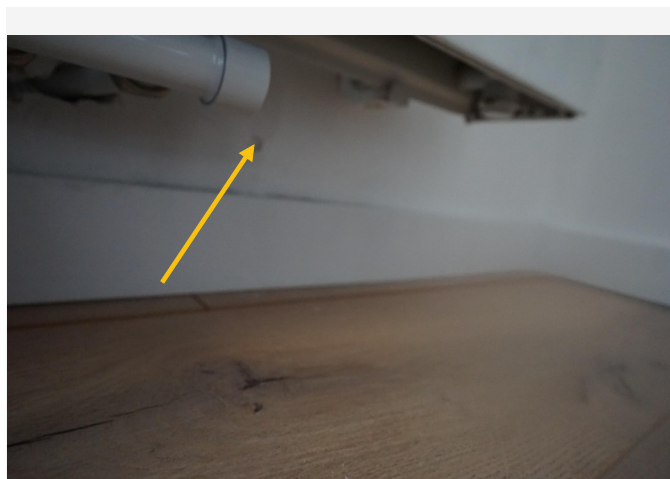
## Fiche 3: Pleisterwerk - Muren

Geen asbest

| # | Type | Referentie | Resultaat |
|---|---|---|---|
| 3.1 | Mengmonster | 93193-1 | Geen asbest |

| Opmerking | <p>--&gt; Stalen werden genomen op volgende plaatsen: natte ruimte (=stookruimte) , droge ruimte, trappenhuis.</p> <p>Zie aanduidingen op het plan.</p> <p>--&gt; Er konden geen stalen genomen worden op volgende plaatsen:</p> <p>- Stookruimte (hangt in de badkamer = natte ruimte).</p> |

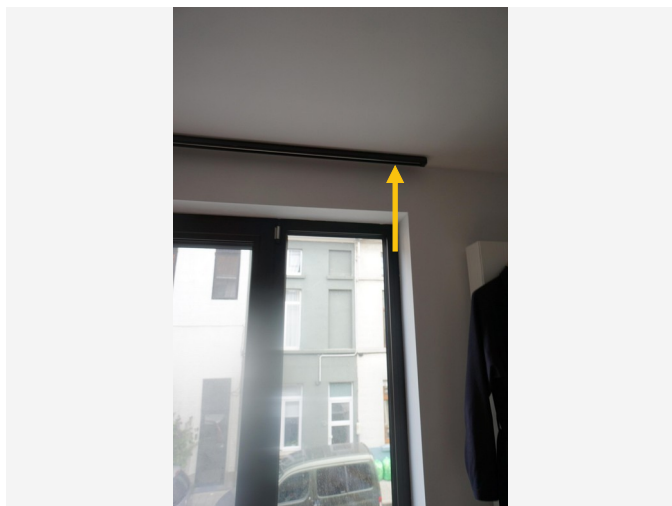
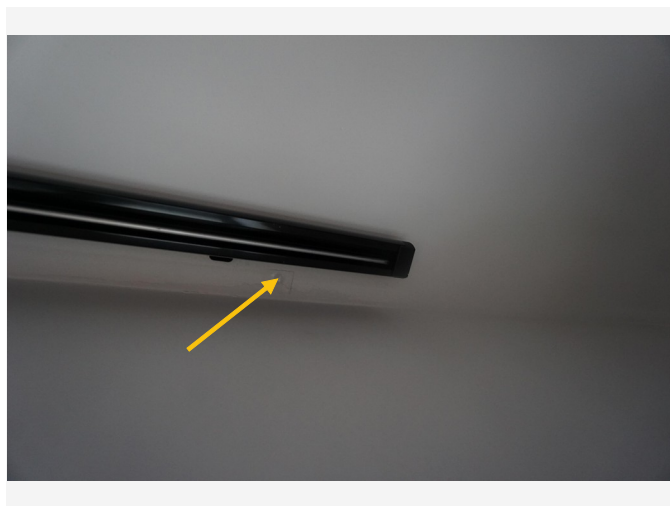
## Fiche 4: Pleisterwerk - Plafonds

Geen asbest

| # | Type | Referentie | Resultaat |
|---|---|---|---|
| 4.1 | Mengmonster | 93193-2 | Geen asbest |

| Opmerking | <p>--&gt; Stalen werden genomen op volgende plaatsen: natte ruimte (=stookruimte), droge ruimte, trappenhal.</p> <p>Zie aanduidingen op het plan.</p> <p>--&gt; Er konden geen stalen genomen worden op volgende plaatsen:</p> <p>- Stookruimte (=natte ruimte).</p> |
