Asbestinventarisatetest

Sint-Jorisstraat 21/0011, 8500 Kortrijk

Attestnummer : 20240311-000442.000

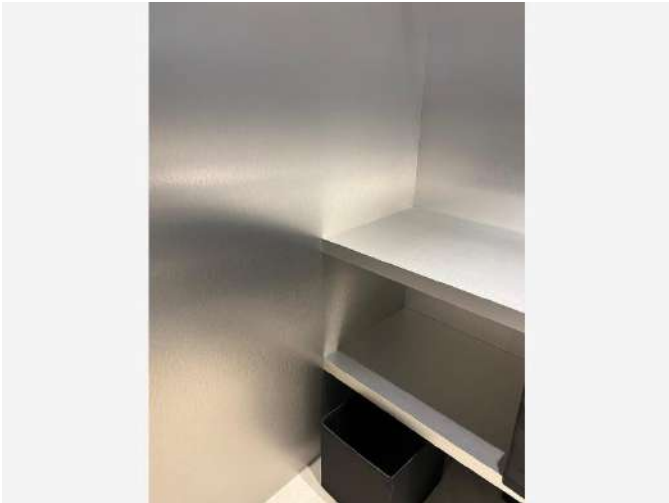
Vrije foto

Dit appartement heeft in 2022 een volledige en grondige interieurrenovatie naar afwerking en technieken ondergaan. De in deze renovatie gebruikte materialen zijn niet-asbestverdacht.

Enkel in de technische ruimte rechts achter is nog een oude muur en een stukje plafond nog zichtbaar, zie fiches pleisterwerk verder in dit attest.

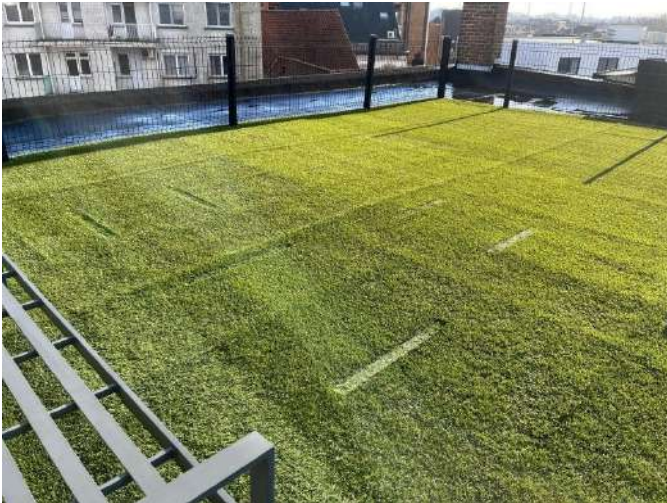
Vrije foto

Het dakterras, gedeeltelijk in mede-eigendom van dit appartement, wordt opgenomen in het asbestattest van de Gemeenschappelijke Delen.

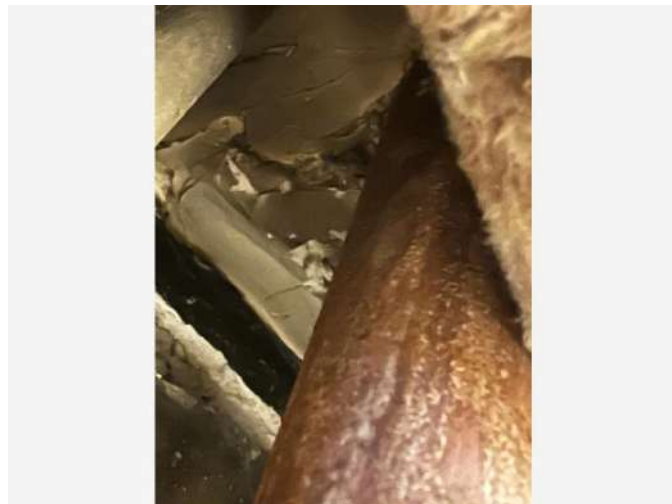
Geen asbest

#	Type	Referentie	Resultaat
5.1	Puntmonster	M02	Geen asbest

Beschrijving	Pleisterwerk plafonds
Omgeving	Binnen
Primaire drager	Plafond
Bindmiddel van materiaal	Gips - kalk

Gebondenheid op basis van bindmiddel	Niet-hechtgebonden
Hoeveelheid (oppervlakte - dikte - aantal)	• 1,00 m ² - 1,00 cm - 1 stuk
Totaal volume	0,01 m ³
Identificatiemethode	Vaststelling met monstername
Destructieve handeling voor identificatie	Nee
Opmerking	Oppervlakte is niet bepaalbaar wegens recente verlaagde plafonds. Enkel nog klein stukje zichtbaar in technische berging.
