Asbestinventarisatetest

Sint-Salvatorstraat 40, 9000 Gent

Attestnummer : 20231115-000108.000

Uitgegeven op : 15.11.2023

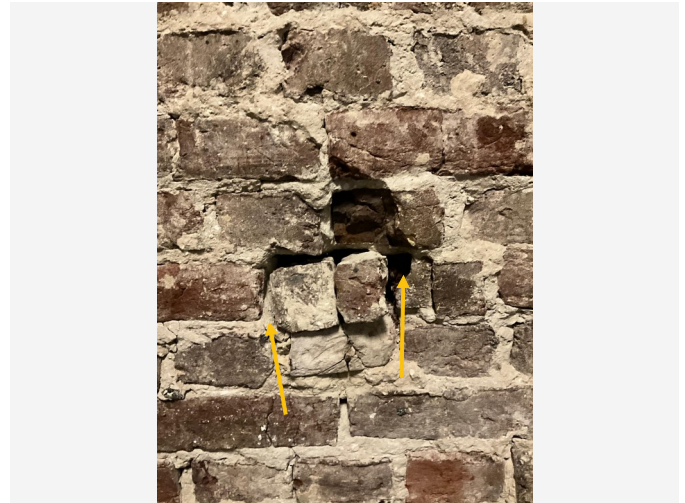
Geen asbest

#	Type	Referentie	Resultaat
5.1	Puntmonster	091123-P1-2	Geen asbest

Beschrijving	Staalname cement
Omgeving	Binnen
Primaire drager	Binnenwand
Bindmiddel van materiaal	Cement

Gebondenheid op basis van bindmiddel	Hecht
Hoeveelheid (gewicht - aantal)	• 10,00 kg - 1 stuk
Totaal gewicht	10,00 kg
Identificatiemethode	Vaststelling met monstername
Destructieve handeling voor identificatie	Nee
Opmerking	Cement tussen de bakstenen in de muur (keuken)

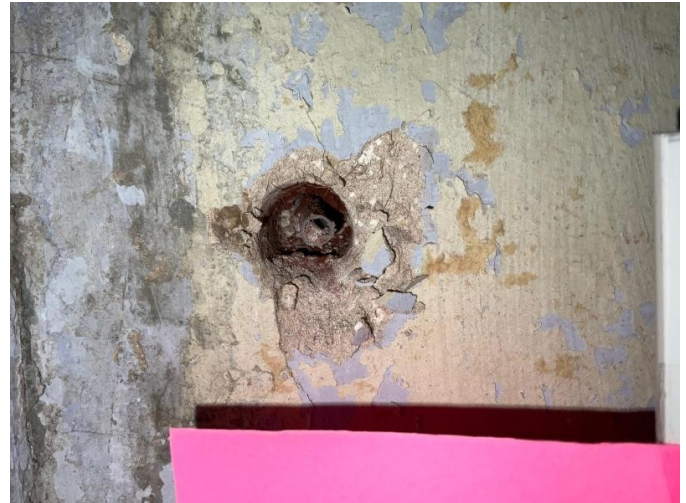
Fiche 6: Staalname pleisterwerk

Geen asbest

#	Type	Referentie	Resultaat
6.1	Mengmonster	091123-P1-1	Geen asbest

Beschrijving	Staalname pleisterwerk
Omgeving	Binnen
Primaire drager	Binnenwand
Bindmiddel van materiaal	Gips - kalk

Gebondenheid op basis van bindmiddel	Niet-hechtgebonden
Hoeveelheid (oppervlakte - dikte - aantal)	• 70,00 m ² - 0,10 cm - 1 stuk
Totaal volume	0,07 m ³
Identificatiemethode	Vaststelling met monsternamen
Destructieve handeling voor identificatie	Nee
Opmerking	Staalname pleisterwerk in de elektriciteitskast (in de keuken)
