Asbestinventarisatetest

Ham 205, 9000 Gent

Attestnummer : 20231026-000157.001

Uitgegeven op : 02.11.2023

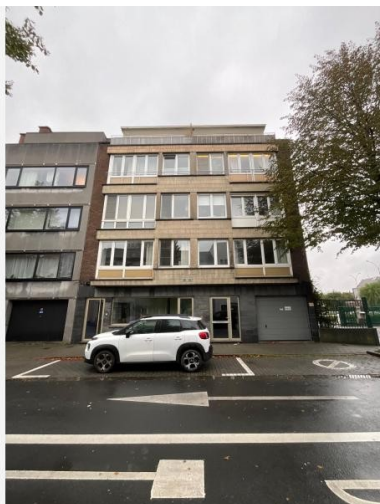
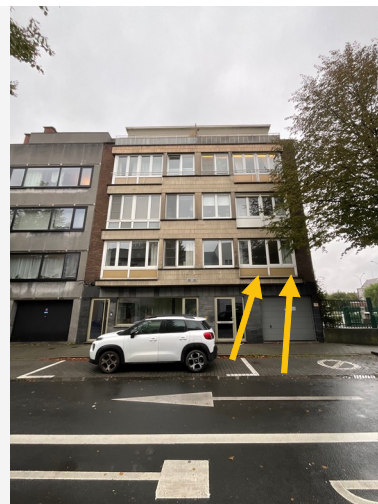
Het asbestmateriaal valt onder de mijlpaal van 2040.

Eindbeoordeling materiaalrisico	Zeer laag materiaalrisico en/of zeer lage kans op vezelvrijgave
---------------------------------	---

Gebondenheid	Categorie 1: hechtgebonden in oorsprong
Asbestsoort (vezeltype)	Alleen chrysotiel
Asbestconcentratie	Laag (< 50%)
Afschermingsgraad van het gehele materiaal	Niet stootvaste afscherming
Toestand van het materiaal	Onbeschadigd, niet verweerd

Beschrijving	Massal plaat buitengezet
Omgeving	Binnen
Primaire drager	Wand buitenschil
Asbestmateriaal	Plaat, paneel, tablet - Type Massal
Bindmiddel van asbestmateriaal	Plaat type massal
Gebondenheid op basis van bindmiddel	Hecht
Hoeveelheid (gewicht - aantal)	<ul style="list-style-type: none">• 1,00 kg - 2 stuks
Totaal gewicht	2,00 kg
Eenvoudig bereikbaar	Ja
Bevestigingswijze	<ul style="list-style-type: none">• Verlijmd, ingegoten, versmeerd
Identificatiemethode	Vaststelling zonder monsternamen

- Zorg voor een veilig beheer. Vermijd het beschadigen van het asbestmateriaal. Controleer de toestand jaarlijks op wijzigingen.
- Zorg voor een veilig beheer en verwijder dit asbestmateriaal wanneer het bij werken eenvoudig bereikbaar wordt. Controleer de toestand jaarlijks op wijzigingen.

- Eenvoudige handelingen: mag via doe-het-zelf of door werknemer(s) met opleidingsattest eenvoudige handelingen
Platen niet beschadigd. Kan verwijderd worden door doe-het-zelf of door werknemers met opleidingsattest

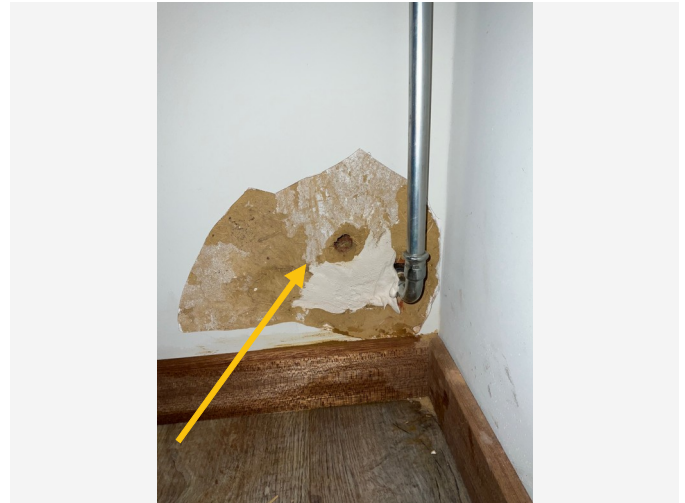
Fiche 2: Monstername pleisterwerk

Geen asbest

#	Type	Referentie	Resultaat
2.1	Puntmonster	201023/P1/1	Geen asbest

Beschrijving	Monstername pleisterwerk
Omgeving	Binnen
Primaire drager	Binnenwand
Bindmiddel van materiaal	Gips - kalk

Gebondenheid op basis van bindmiddel	Niet-hechtgebonden
Hoeveelheid (oppervlakte - dikte - aantal)	• 30,00 m ² - 0,10 cm - 1 stuk
Totaal volume	0,03 m ³
Identificatiemethode	Vaststelling met monstername
Destructieve handeling voor identificatie	Nee
