Asbestinventarisatetest

Koningsdonkstraat 8, 9050 Gent

Attestnummer : 20231107-000474.000

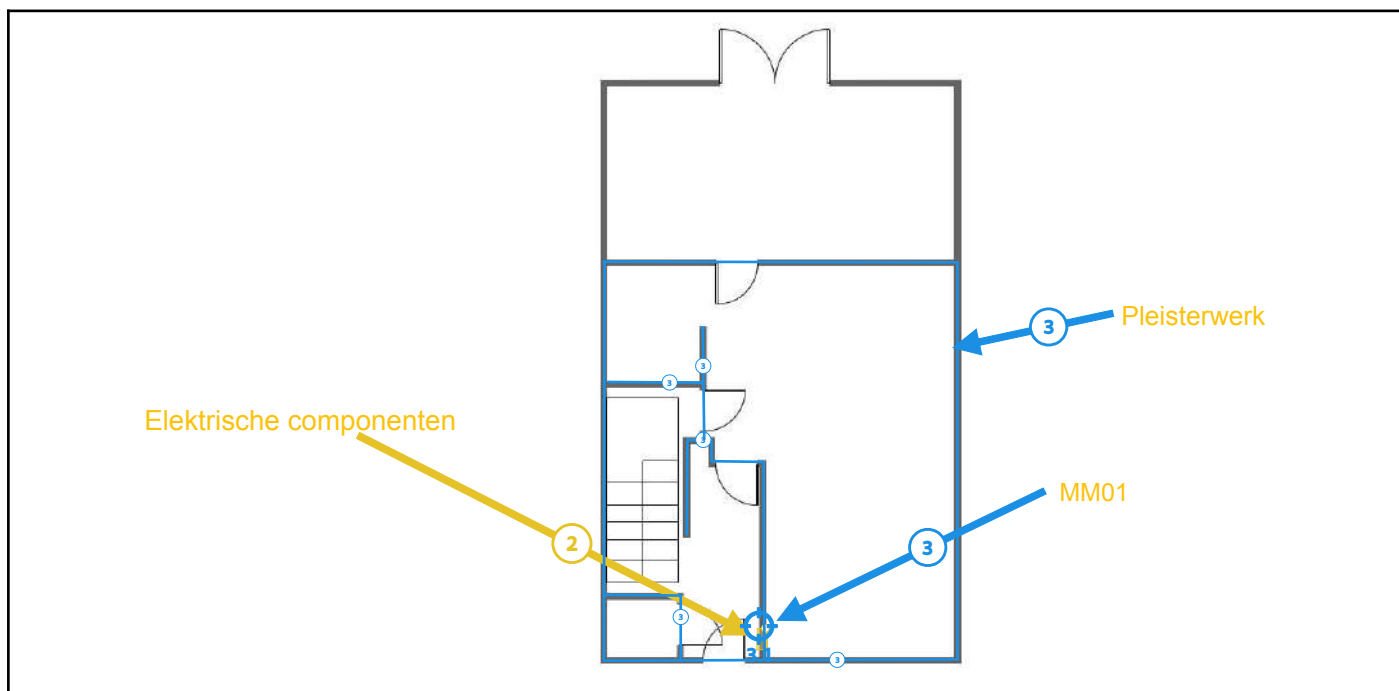
Plan 1.2: Gelijkvloers

Beschrijving	Type	Actie
2. Elektrische componenten	Asbestmateriaal	Zorgvuldig beheren
3. Pleisterwerk	Geen asbest	-
3.1 Code: MM01	Puntmonster	-

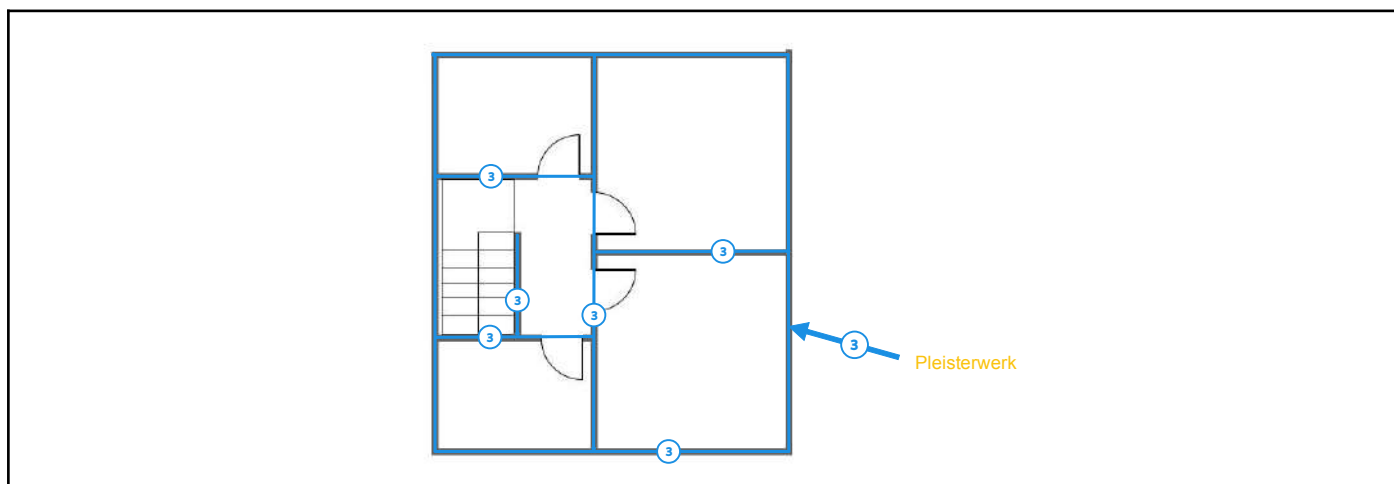
Plan 1.3: Eerste verdieping

Beschrijving	Type	Actie
3. Pleisterwerk	Geen asbest	-

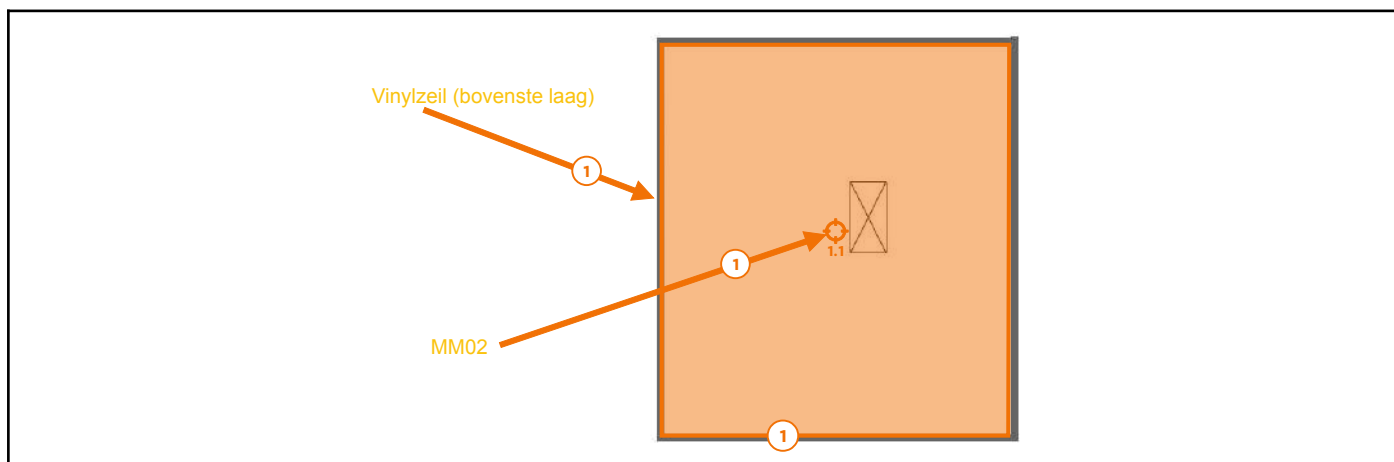
Plan 1.4: Zolder

Beschrijving	Type	Actie
1. Vinylzeil (balatum)	Asbestmateriaal	Verwijderen
1.1 Code: MM02	Puntmonster	-

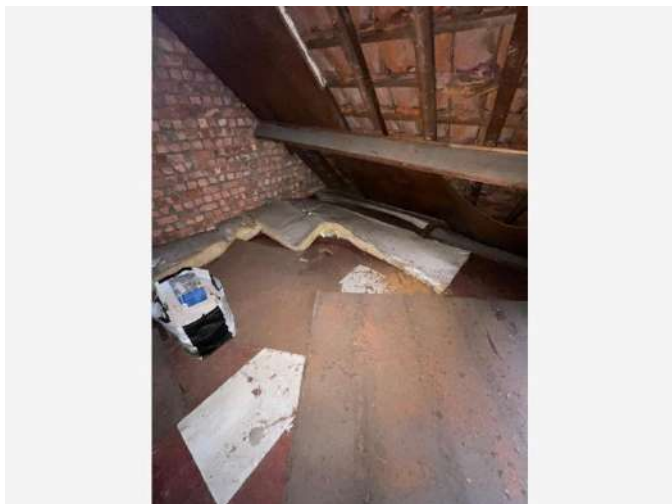
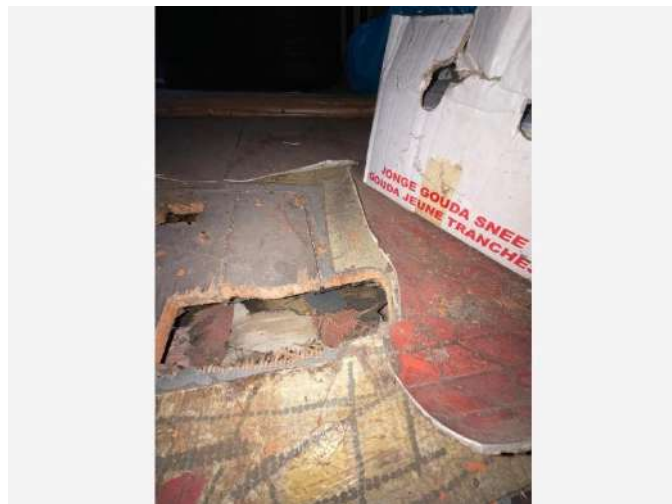
Overzichtsfoto

Detailfoto

Eindbeoordeling materiaalrisico	Verhoogd materiaalrisico en/of verhoogde kans op vezelvrijgave
---------------------------------	--

Gebondenheid	Categorie 2: niet-hechtgebonden met matrix
Asbestsoort (vezeltype)	Alleen chrysotiel
Asbestconcentratie	Hoog ($\geq 50\%$)
Afschermingsgraad van het gehele materiaal	Geheel of deels (ook) vrij aan de binnenlucht
Toestand van het materiaal	Licht beschadigd, licht verweerd. Intact materiaal type Pical – asbestboard of categorie III 'gebondenheid'

#	Type	Referentie	Resultaat
1.1	Puntmonster	MM02	Chrysotiel

Beschrijving	Vinylzeil (balatum)
Omgeving	Binnen
Primaire drager	Vloer
Asbestmateriaal	Prefab - afwerking - Vloerzeil
Bindmiddel van asbestmateriaal	Karton - papier - viltachtig
Gebondenheid op basis van bindmiddel	Niet-hechtgebonden
Hoeveelheid (oppervlakte - aantal)	<ul style="list-style-type: none">• 38,00 m² - 1 stuk
Totale oppervlakte	38,00 m ²
Eenvoudig bereikbaar	Ja
Bevestigingswijze	<ul style="list-style-type: none">• Verlijmd, ingegoten, versmeerd
Identificatiemethode	Vaststelling met monstername
Destructieve handeling voor identificatie	Nee

Verwijderen

- Verwijder dit asbestmateriaal zo snel mogelijk. Volg de toestand goed op.

- Eenvoudige handelingen: enkel door erkend asbestverwijderaar
Erkende asbestverwijderaar:

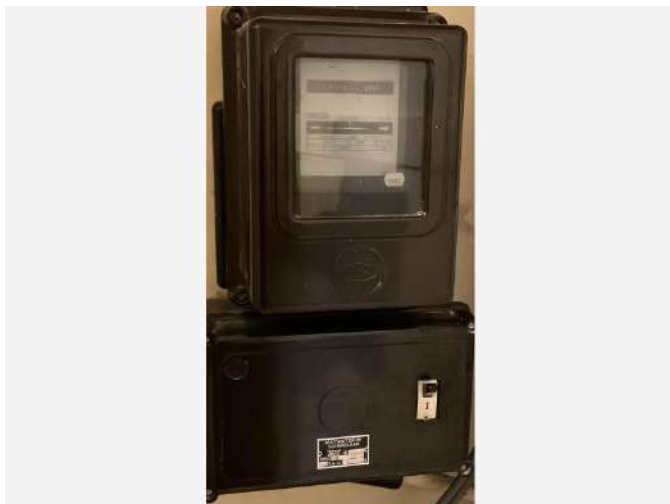
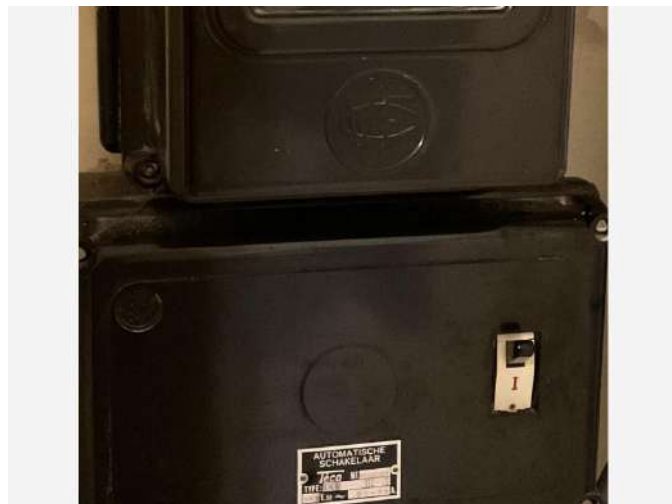
Overzichtsfoto

Detailfoto

Eindbeoordeling materiaalrisico	Zeer laag materiaalrisico en/of zeer lage kans op vezelvrijgave
---------------------------------	---

Gebondenheid	Categorie 1: hechtgebonden in oorsprong
Asbestsoort (vezeltype)	Alleen chrysotiel

Asbestconcentratie	Laag (< 50%)
Afschermingsgraad van het gehele materiaal	Stootvaste afscherming of omkasting
Toestand van het materiaal	Onbeschadigd, niet verweerd

Beschrijving	Elektrische componenten
Omgeving	Binnen
Primaire drager	Binnenwand
Asbestmateriaal	Plaat, paneel, tablet - Type Bakeliet
Bindmiddel van asbestmateriaal	Kunststof of -hars
Gebondenheid op basis van bindmiddel	Hecht
Hoeveelheid (oppervlakte - dikte - aantal)	• 0,20 m ² - 1,00 cm - 1 stuk
Totaal volume	0,002 m ³
Eenvoudig bereikbaar	Ja
Bevestigingswijze	• Geschroefd
Identificatiemethode	Vaststelling zonder monstername
Destructieve handeling voor identificatie	Nee

Zorgvuldig beheren

- Zorg voor een veilig beheer. Vermijd het beschadigen van het asbestmateriaal. Controleer de toestand jaarlijks op wijzigingen.

- Eenvoudige handelingen: mag via doe-het-zelf of door werknemer(s) met opleidingsattest eenvoudige handelingen
Een goede voorbereiding:
 - Trek beschermende kledij aan: een aansluitend stofmasker (beschermingsklasse FFP3), een wegwerpoverall en afspoelbare schoenen. U vindt deze spullen bij de betere doe-het-zelfzaak of een gespecialiseerde bouwhandel.
 - Neemt u asbest weg rondom een gebouw? Sluit dan de ramen en de deuren en schakel de ventilatiesystemen uit.
 - Dek de vloer en niet-verplaatsbare meubels af met een folieAsbest veilig verwijderen:

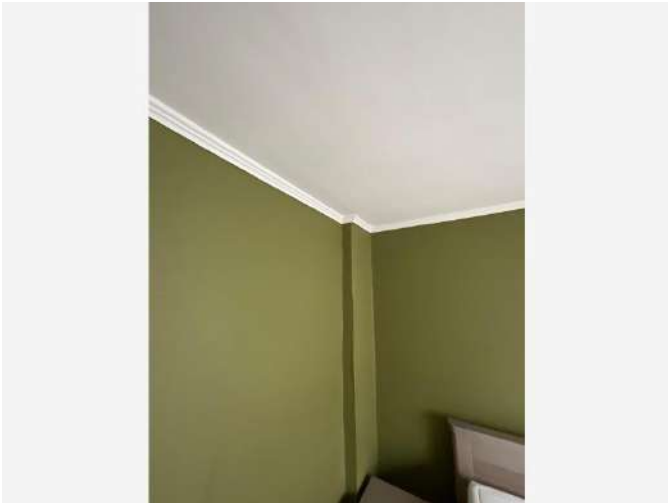
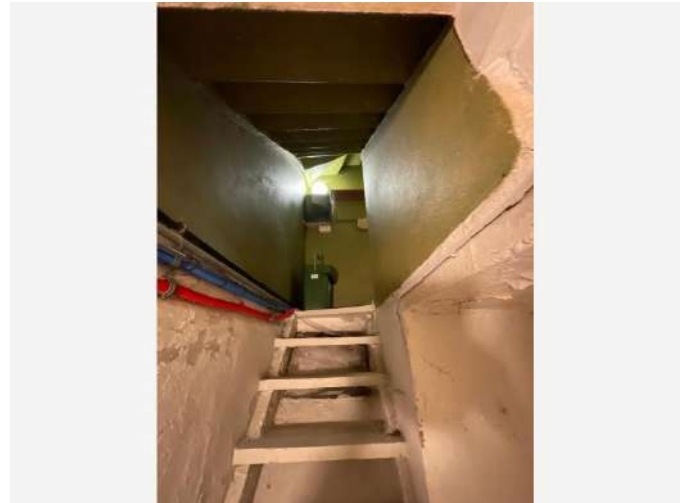
Overzichtsfoto

Detailfoto

Geen asbest

#	Type	Referentie	Resultaat
3.1	Puntmonster	MM01	Geen asbest

Beschrijving	Pleisterwerk
Omgeving	Binnen
Primaire drager	Binnenwand
