Asbestinventarisattest

Henleykaai 1B, 9000 Gent

Attestnummer : **20260917-000168.000**
Uitgegeven op : **17.09.2026**
Geldig tot : **Onbeperkt** (tenzij de toestand wijzigt)

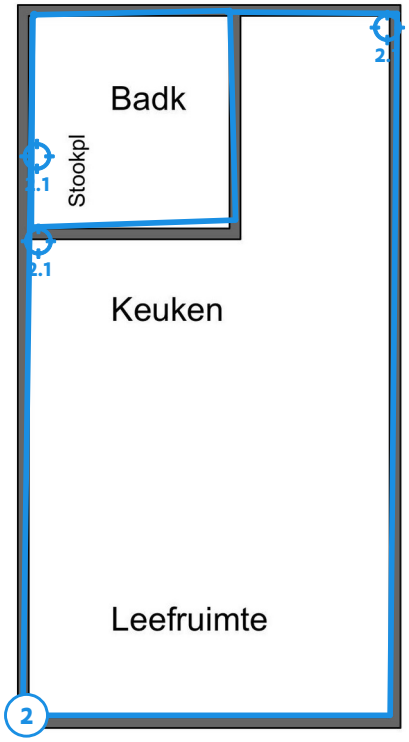
Plan 1.1: Schema studio

Beschrijving	Type	Actie
2. Wanden: pleisterwerk	Geen asbest	-
2.1 Code: 101	Mengmonster	-

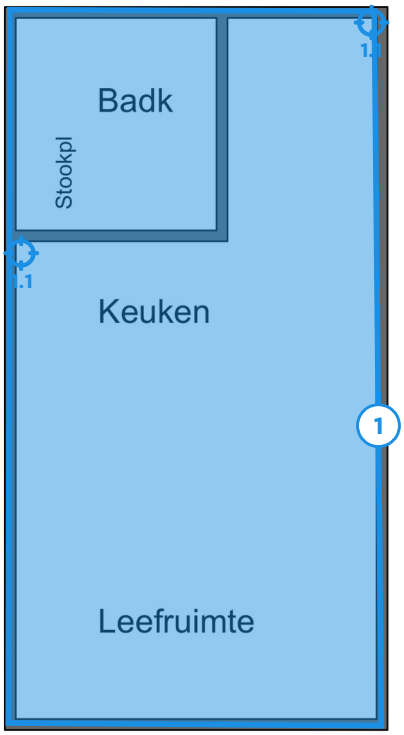
Plan 1.2: Schema studio

Beschrijving	Type	Actie
1. Plafonds: pleisterwerk	Geen asbest	-
1.1 Code: 201	Mengmonster	-

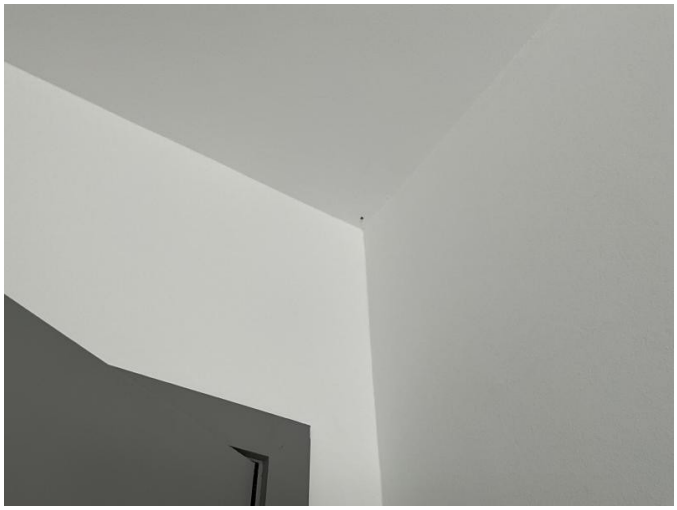
Fiche 1: Plafonds: pleisterwerk

Geen asbest

#	Type	Referentie	Resultaat
1.1	Mengmonster	201	Geen asbest

Beschrijving	Plafonds: pleisterwerk
Omgeving	Binnen
Primaire drager	Plafond
Bindmiddel van materiaal	Gips - kalk
Gebondenheid op basis van bindmiddel	Niet-hechtgebonden
Hoeveelheid (oppervlakte - dikte - aantal)	• 30,00 m^2 - 1,00 cm - 1 stuk
Totaal volume	0,30 m^3
Identificatiemethode	Een monstername door de asbestdeskundige met laboanalyse door een asbestlabo.
Destructieve handeling voor identificatie	Nee
Opmerking	De hoeveelheid is een benadering op basis van opmetingen ter plaatse. Hieraan kunnen evenwel geen rechten worden ontleend. In de stookruimte kon er geen staal worden genomen.

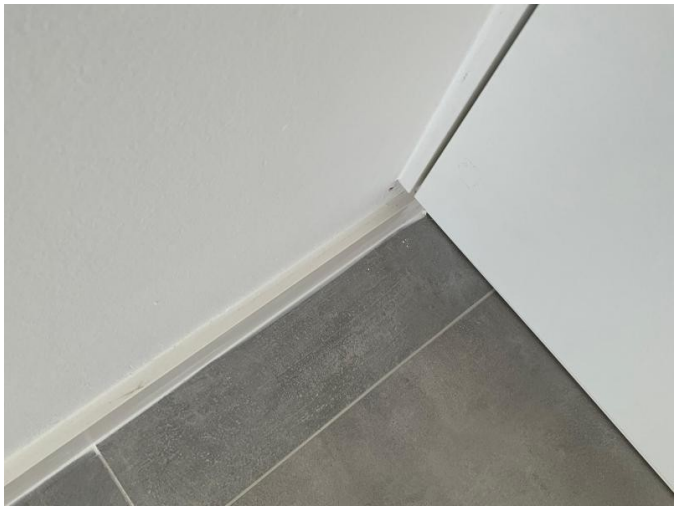
Fiche 2: Wanden: pleisterwerk

Geen asbest

#	Type	Referentie	Resultaat
2.1	Mengmonster	101	Geen asbest

Beschrijving	Wanden: pleisterwerk
Omgeving	Binnen
Primaire drager	Binnenwand
Bindmiddel van materiaal	Gips - kalk
Gebondenheid op basis van bindmiddel	Niet-hechtgebonden
Hoeveelheid (oppervlakte - dikte - aantal)	• 60,00 m^2 - 1,00 cm - 1 stuk
Totaal volume	0,60 m^3
Identificatiemethode	Een monstername door de asbestdeskundige met laboanalyse door een asbestlabo.
Destructieve handeling voor identificatie	Nee
Opmerking	De hoeveelheid is een benadering op basis van opmetingen ter plaatse. Hieraan kunnen evenwel geen rechten worden ontleend.
