# Asbestinventarisatetest

Molenhoek 72, 9185 Lochristi

Attestnummer : **20251128-000368.000**

Uitgegeven op : **28.11.2025**

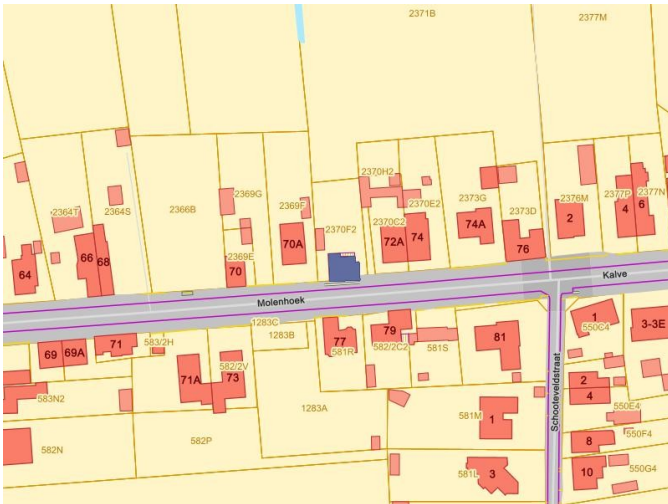
## Zone 1: Hoofdgebouw

Tijdens de inspectie vastgesteld:

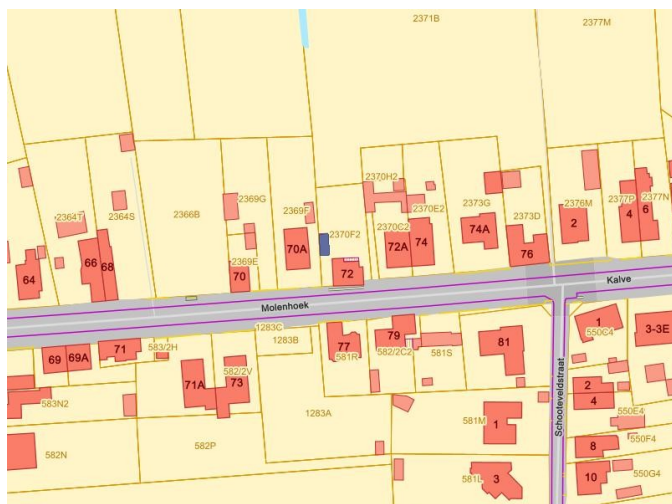
## Zone 2: Bijgebouw

- 0 Asbestmaterialen
- 0 Beperkingen
- 0 Uitsluitingen
- 0 Roerende goederen
- 0 Puin, steenslag, (water)bodem
- 0 Adviezen
- 0 Geen asbest
